Adviesbureau ir. J.G. Hageman B.V.

# Onderzoek naar de oorzaak bezwijken parkeergarage Eindhoven Airport

25 september 2017

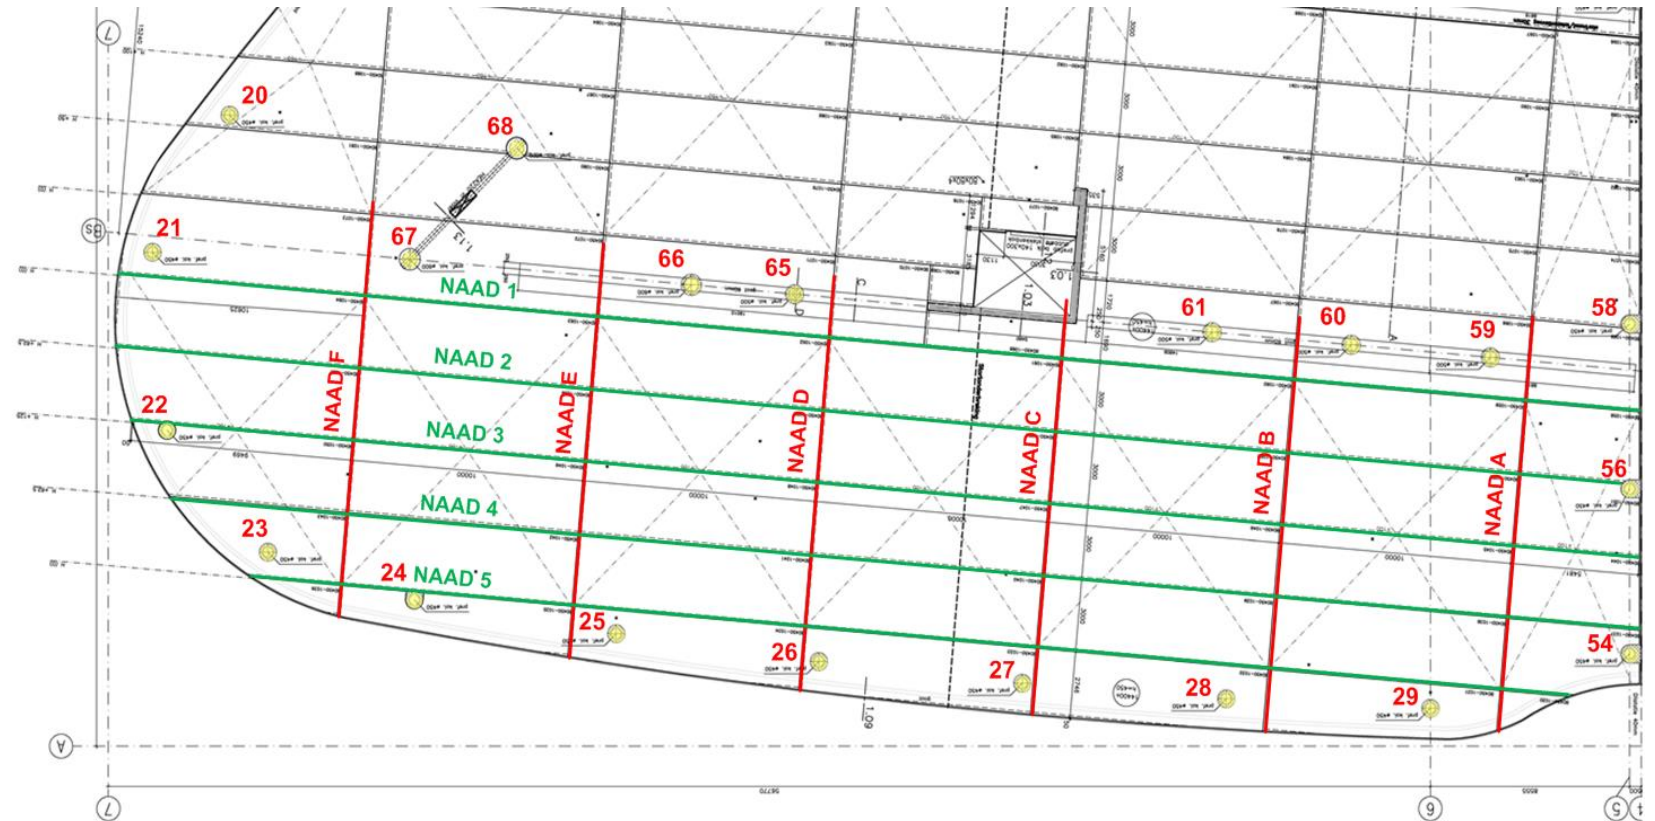
Het bezwijken is  
begonnen bij naad 3  
van de dakvloer

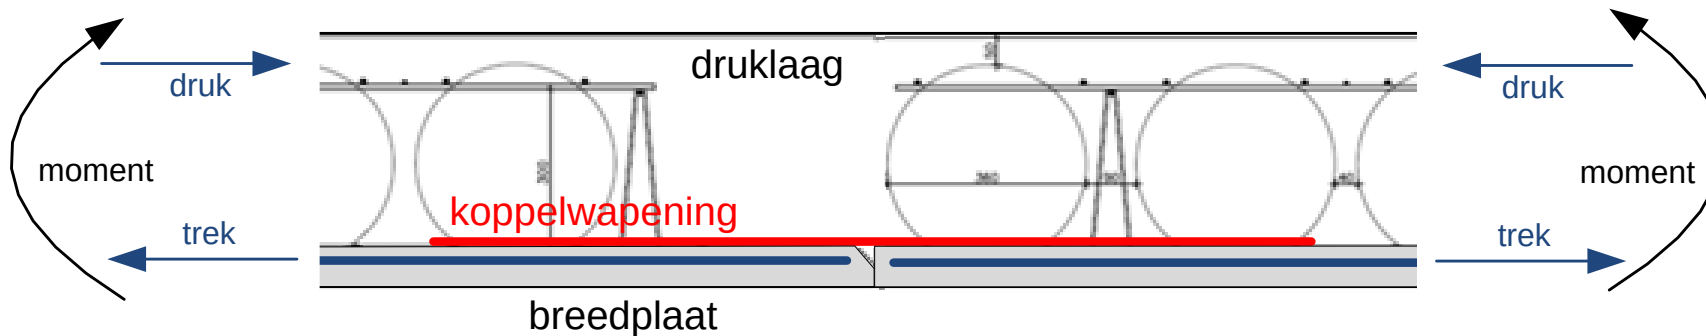
Principe detail van de vloer bij een naad in de breedplaat:

- de treksterkte van de koppelwapening (ontwerp uitgangspunt);
- verankeringscapaciteit van (gebundelde) koppelwapening die direct op de breedplaat is geplaatst;
- afschuifsterkte aansluitvlak tussen breedplaat en druklaag.

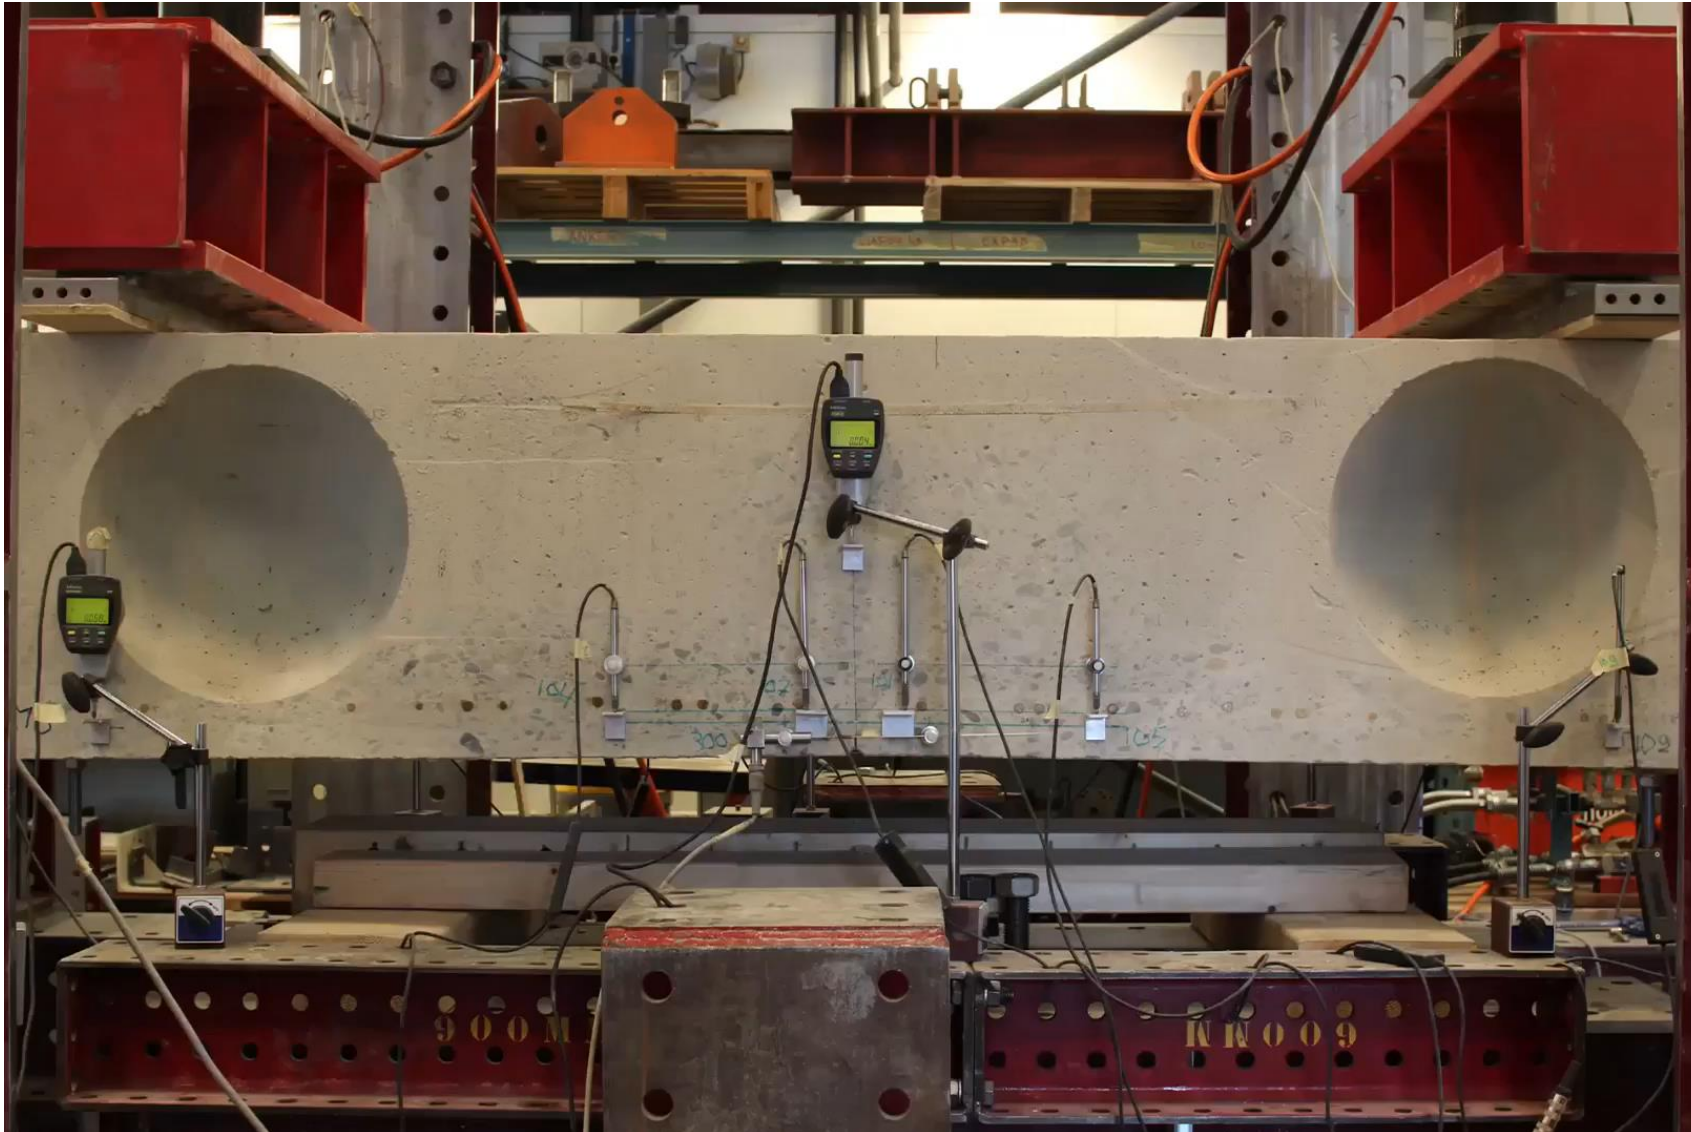
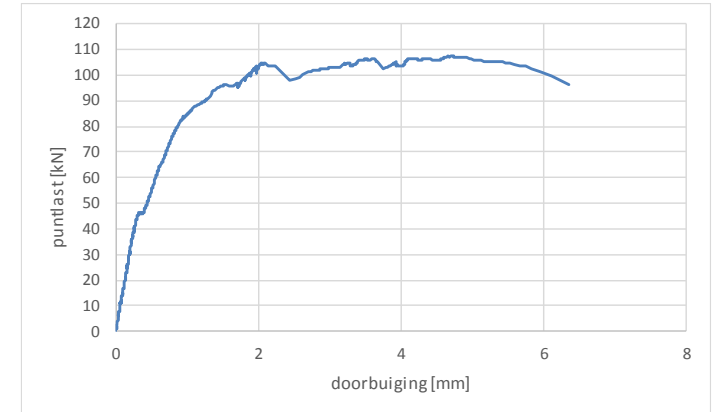
gedrag  
proefstukken

- bezwijken treedt op in het aansluitvlak tussen de breedplaat en de druklaag;
- het bezwijken is enigszins ductiel;  
er is sprake van een toename van de vervorming bij een ongeveer gelijkblijvende weerstand
- de aanwezige momentweerstand van 125 kNm/m is slechts  $\frac{1}{3}$  van de bij naad 3 verwachte momentweerstand

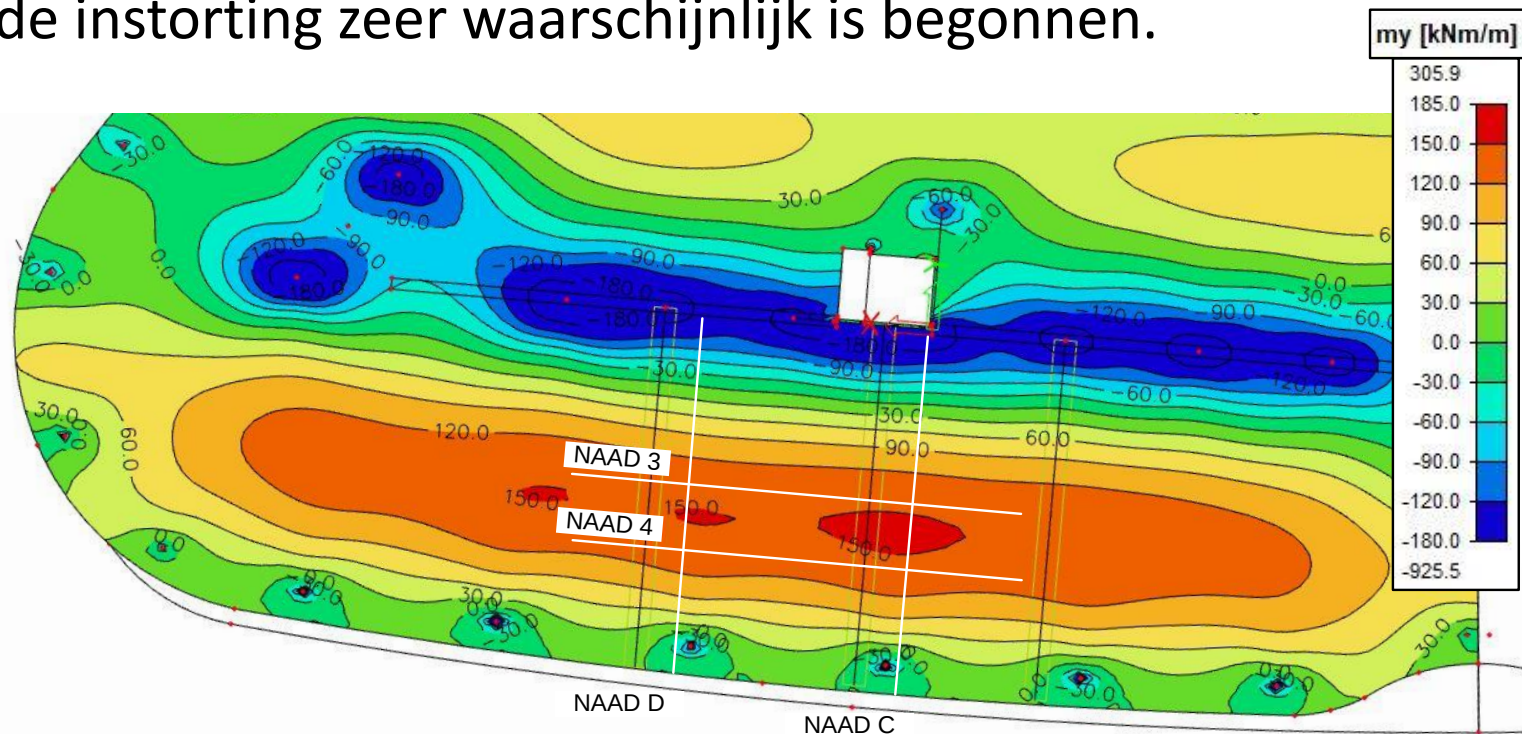
- In de dakvloer treden ten gevolge van het gewicht van de constructie momenten op die van een gelijke orde van grootte zijn als de weerstand van de constructie bij naad 3
- De locatie met het gebrek aan momentweerstand valt samen met de plaats waar de instorting zeer waarschijnlijk is begonnen.

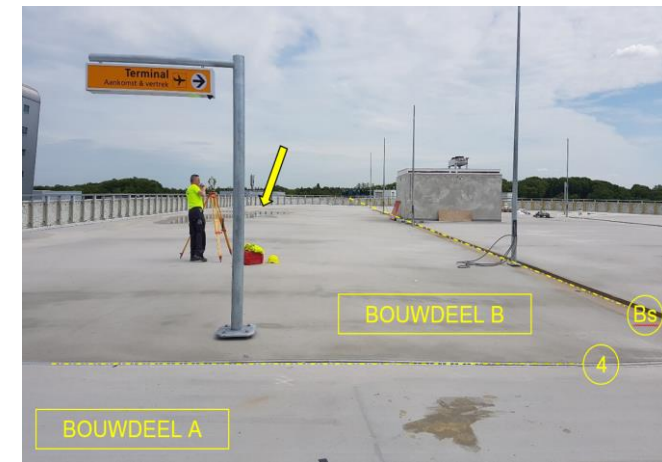
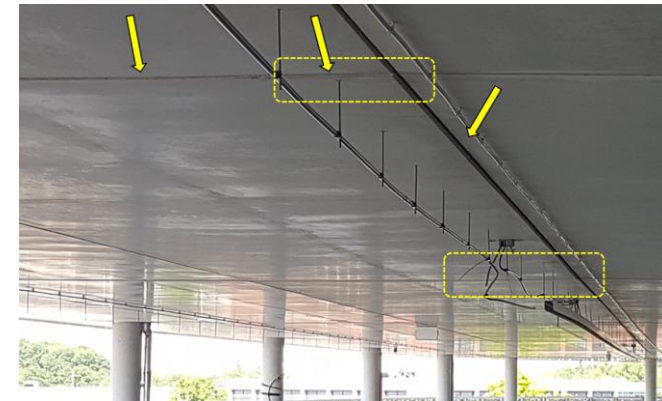
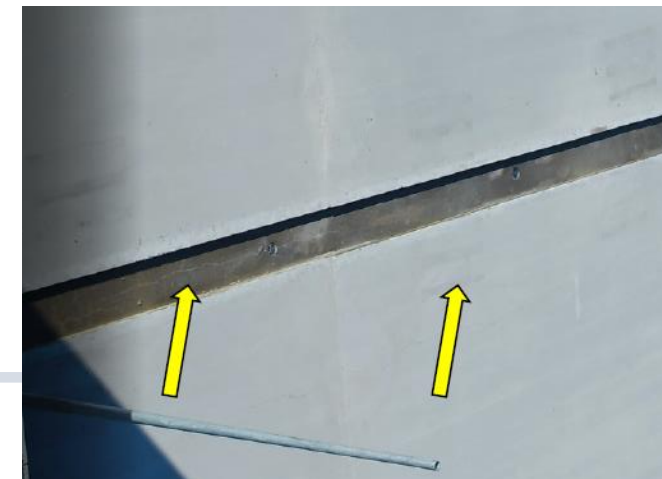
- Bij deze momenten zal in de constructie schade ontstaan en treedt herverdeling van de inwendige krachten op.
- Dat dit gebeurd is, blijkt uit:
  - doorbuiging / plassen op het dak
  - wijde voeg ter plaatse van naad 3 onder dakvloer
  - scheurvorming in dakvloer (en andere vloeren) boven de middenkolommen

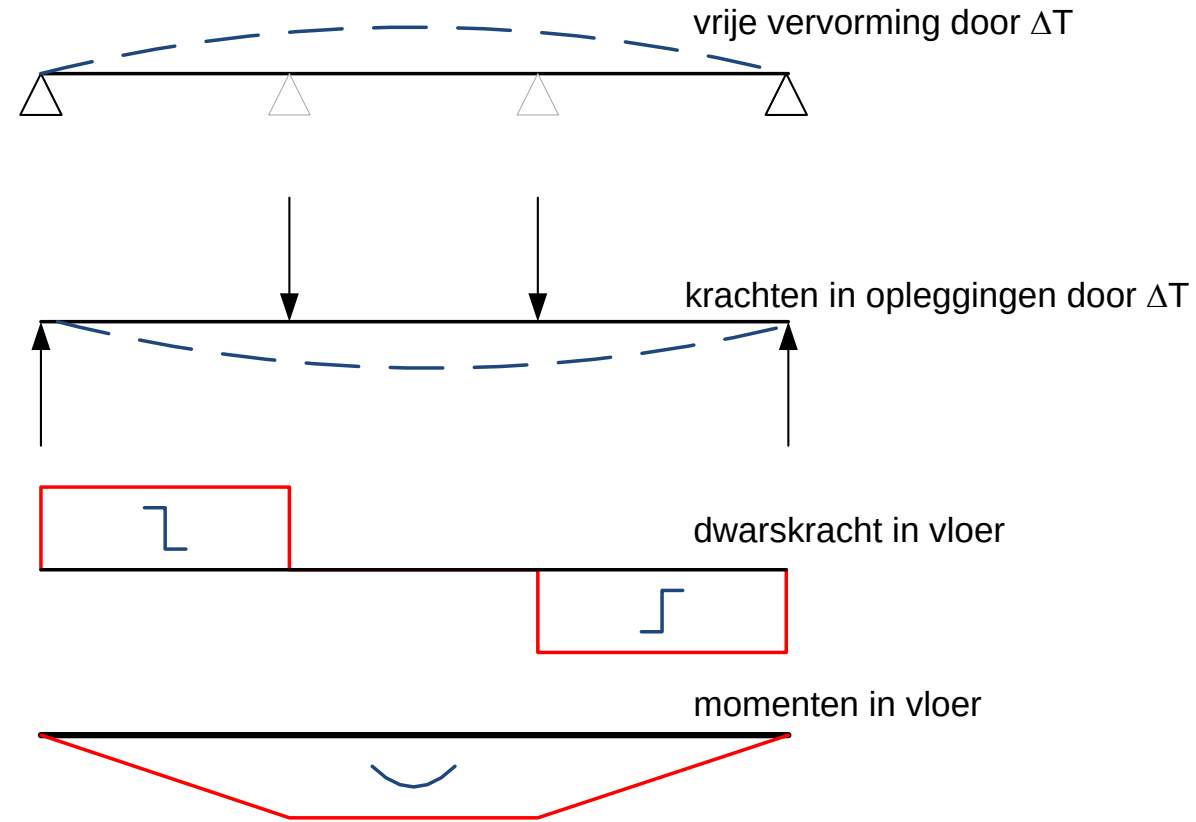
- Op 27 mei 2017 was het mooi weer met veel zonneschijn. Hierdoor werd de dakvloer aan de bovenzijde warm en zou hij willen opbollen.
- Dit werd door de verbinding met de kolommen verhinderd, zodat extra momenten in de vloer ontstonden.
- Dit was de omstandigheid waarbij het gebrek aan momentweerstand tot uiting kwam en de vloer is bezweken.
