Adviesbureau ir. J.G. Hageman B.V.

# Onderzoek naar de oorzaak bezwijken parkeergarage Eindhoven Airport

25 september 2017

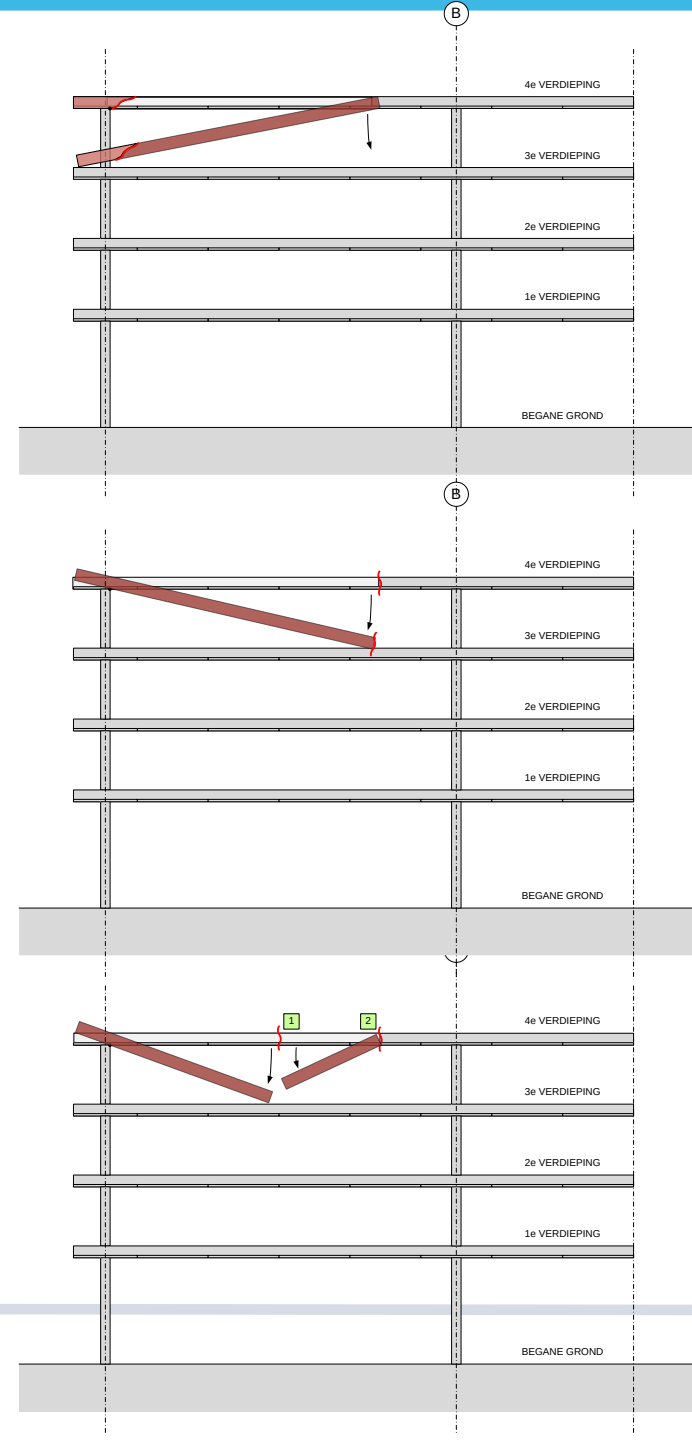
Er zijn 3 bezwijkmechanismen bij de dakvloer onderzocht:

- pons  
volgens het onderzoek niet bepalend voor het bezwijken
- dwarskracht  
volgens het onderzoek niet bepalend voor het bezwijken
- moment  
bepalend voor bezwijken

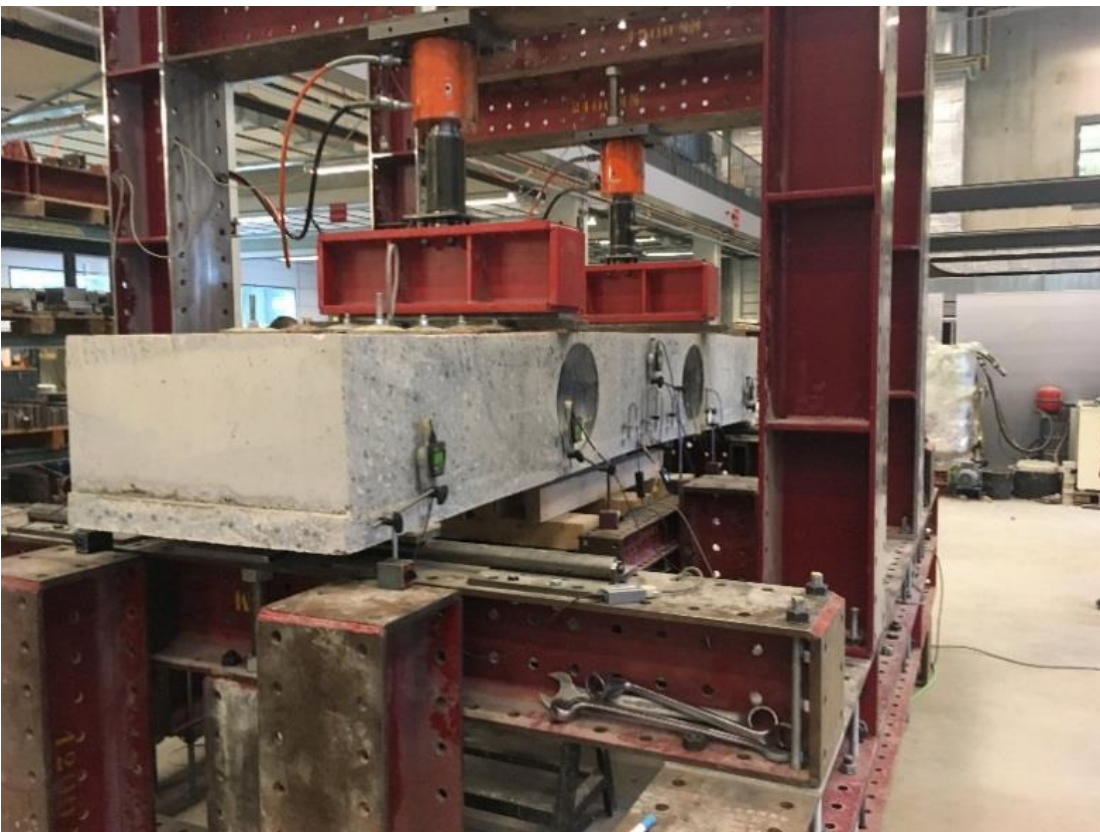
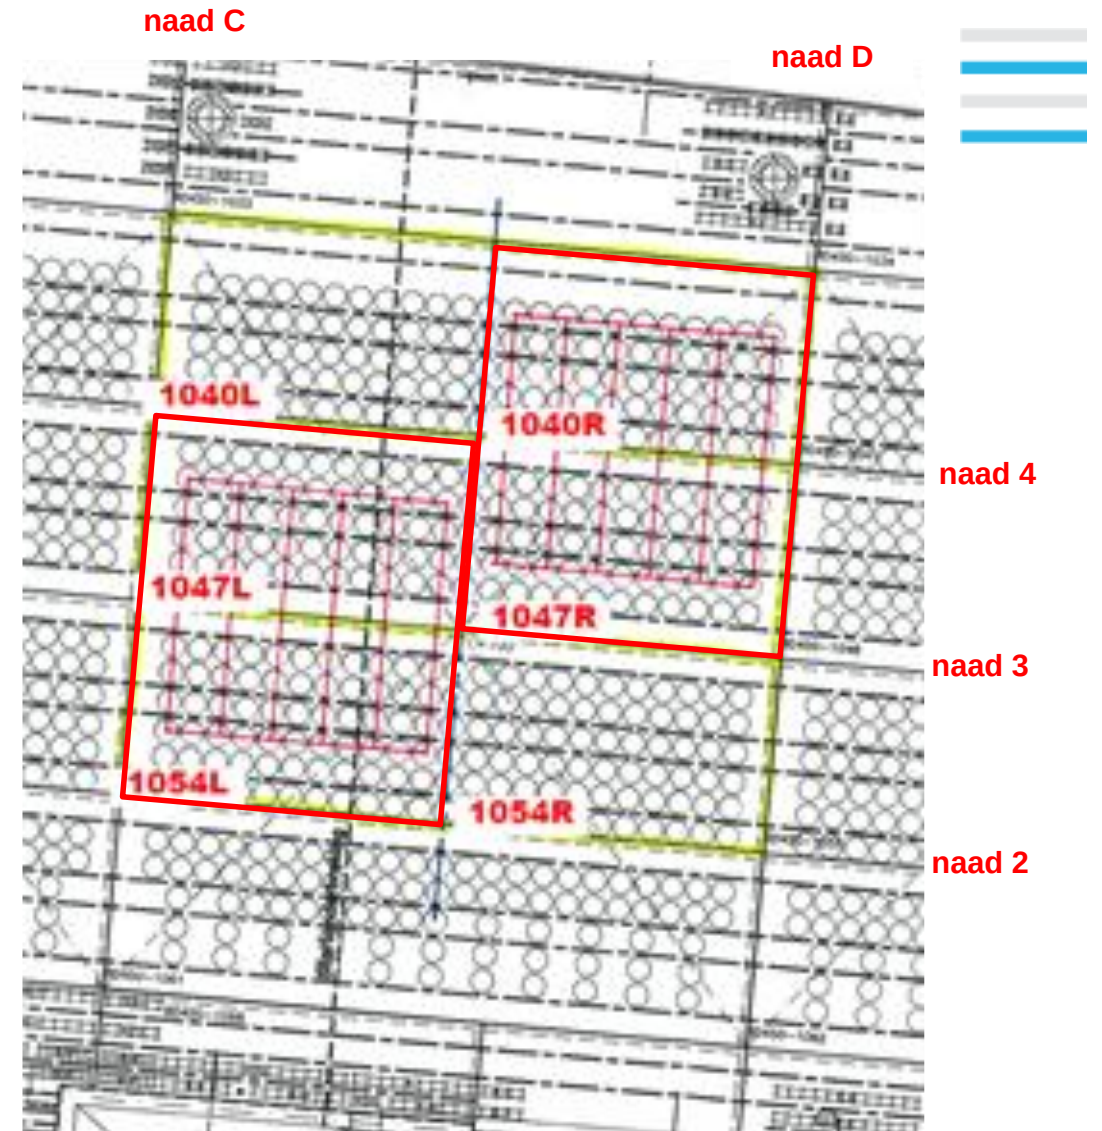
2 vloervelden van  $5 \times 6 \text{ m}^2$
